# Diagnostic hydro-morphologique et définition des travaux de restauration du Doubs – De Pontarlier à l’aval du défilé d’Enteroche

## RAPPORT DE PHASE 2

Syndicat Mixte des Milieux Aquatiques du Haut-Doubs

ARTELIA - INE  
Agence Bourgogne - Franche-Comté  
21 000 DIJON

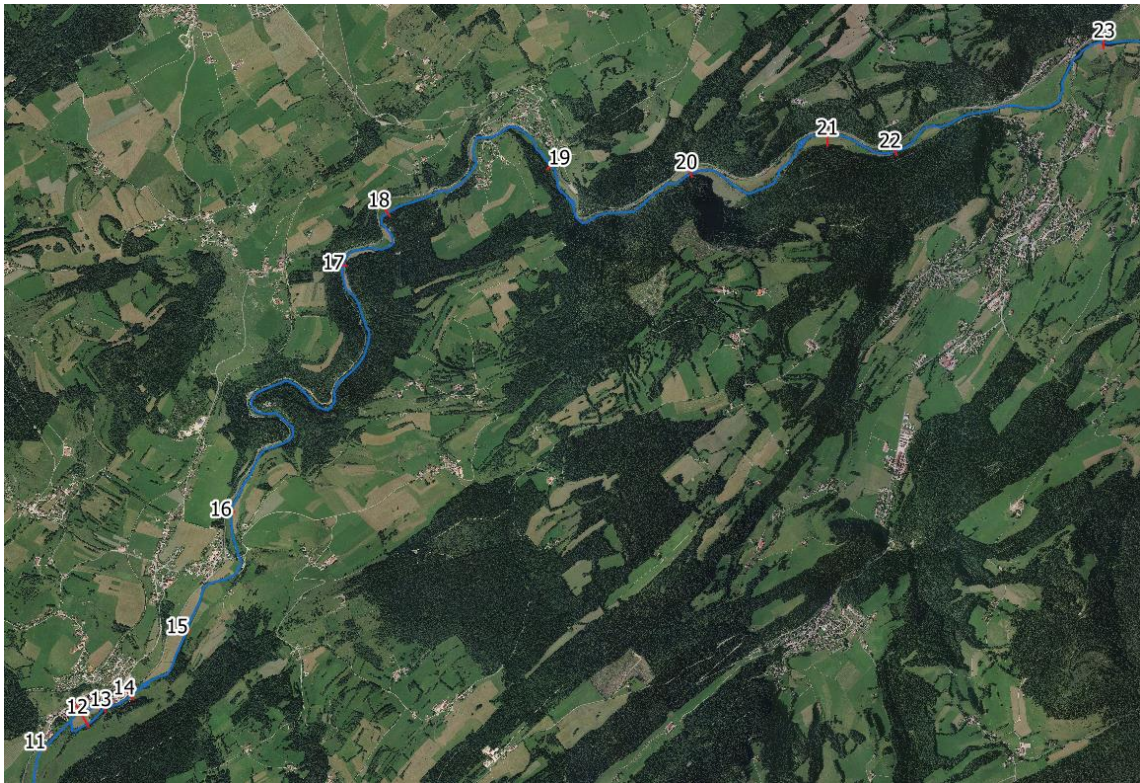
Figure 5 Localisation des profils analysés (2/2)

A noter qu'au vu du fort encaissement au droit des gorges, aucune station de mesure n'y a été placée.

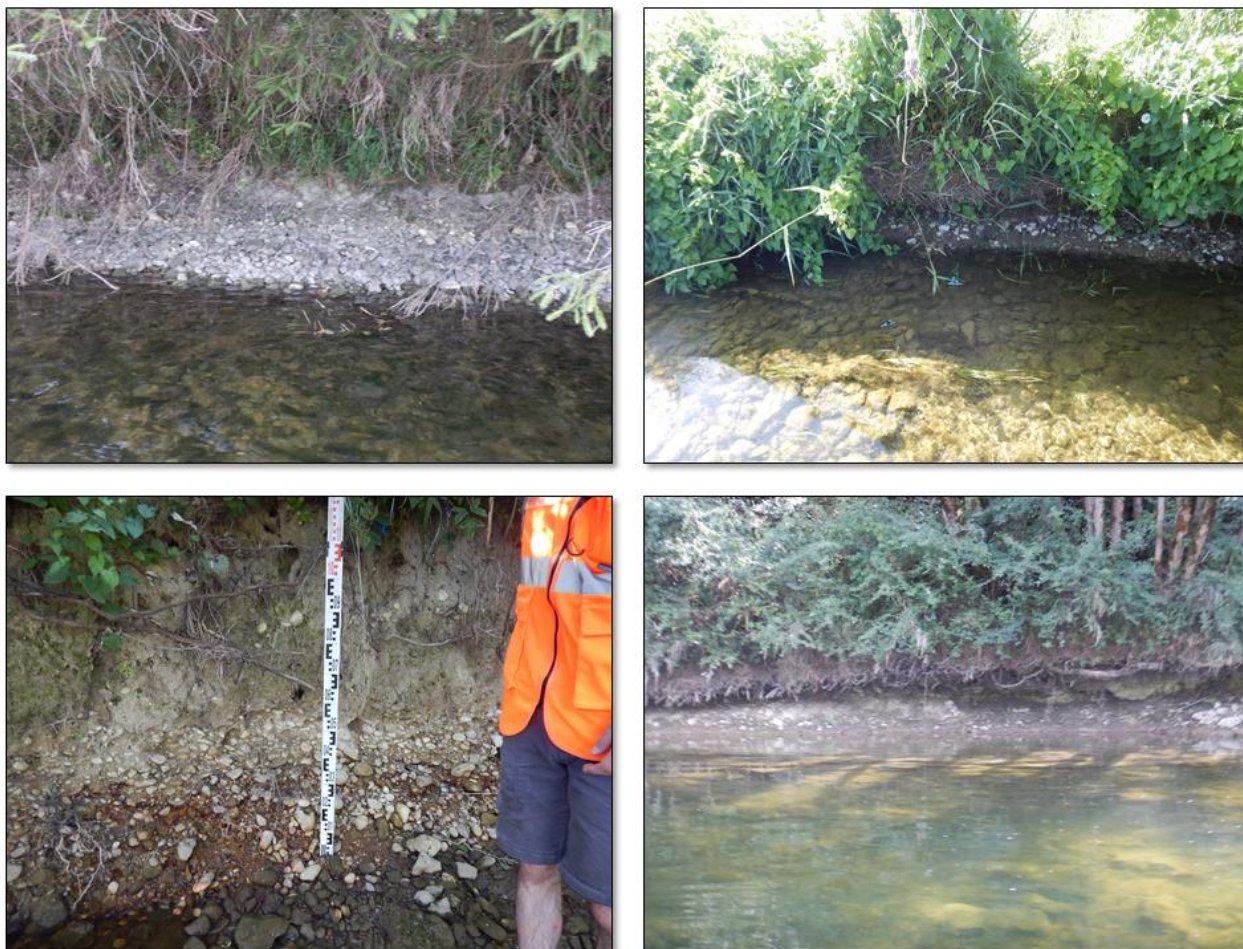
Figure 11 Traces d'incision sur le secteur d'étude

Les largeurs moyennes de la rivière ont donc tendance à diminuer au cours du temps avec 25 mètres en 1951 contre 21 mètres actuellement.

Cette diminution de largeur est la conséquence de phénomène d'incision du cours d'eau. En effet, lors de la visite du site de nombreuses traces d'incision ont été retrouvées.

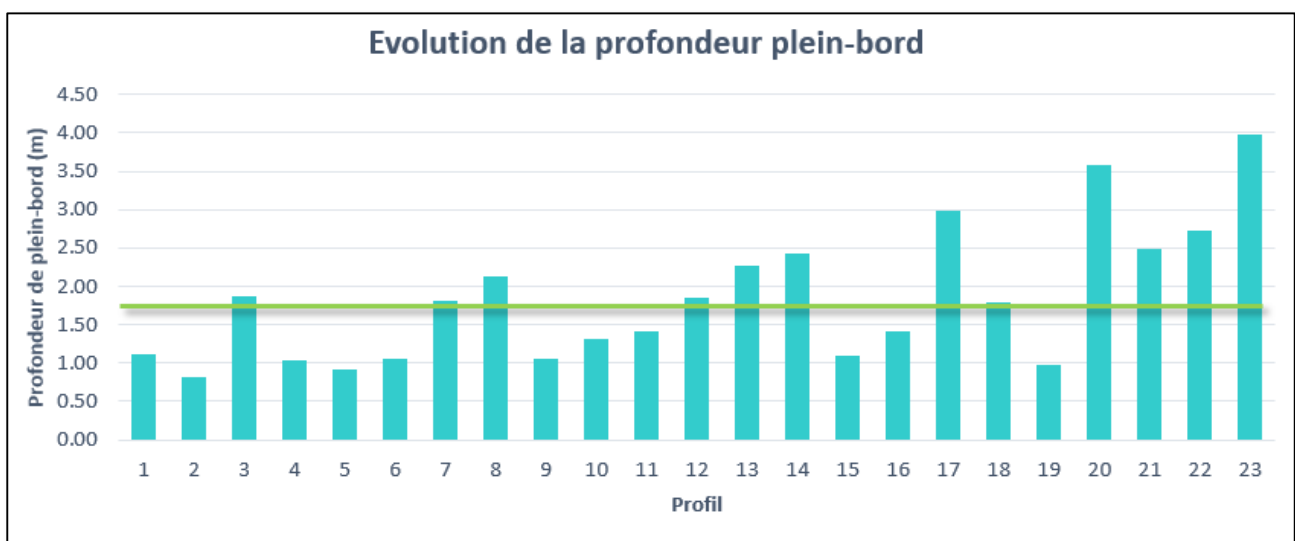
Figure 15 Evolution de la hauteur de plein bord

La profondeur ou hauteur à plein bord correspond à la différence verticale entre le niveau du point d’inflexion de la berge la plus basse, permettant de passer du lit mineur au lit majeur, et le niveau du fond.

Sur chaque profil présenté précédemment, la hauteur à plein bord a été mesurée, soit 23 mesures sur le périmètre élargi.

On obtient une profondeur moyenne de 1.83 m avec des profondeurs minimales observées en amont sur des zones non influencées par des ouvrages. Les hauteurs les plus importantes sont rencontrées sur la partie aval du secteur à la sortie du défilé dans l'importante zone de remous.

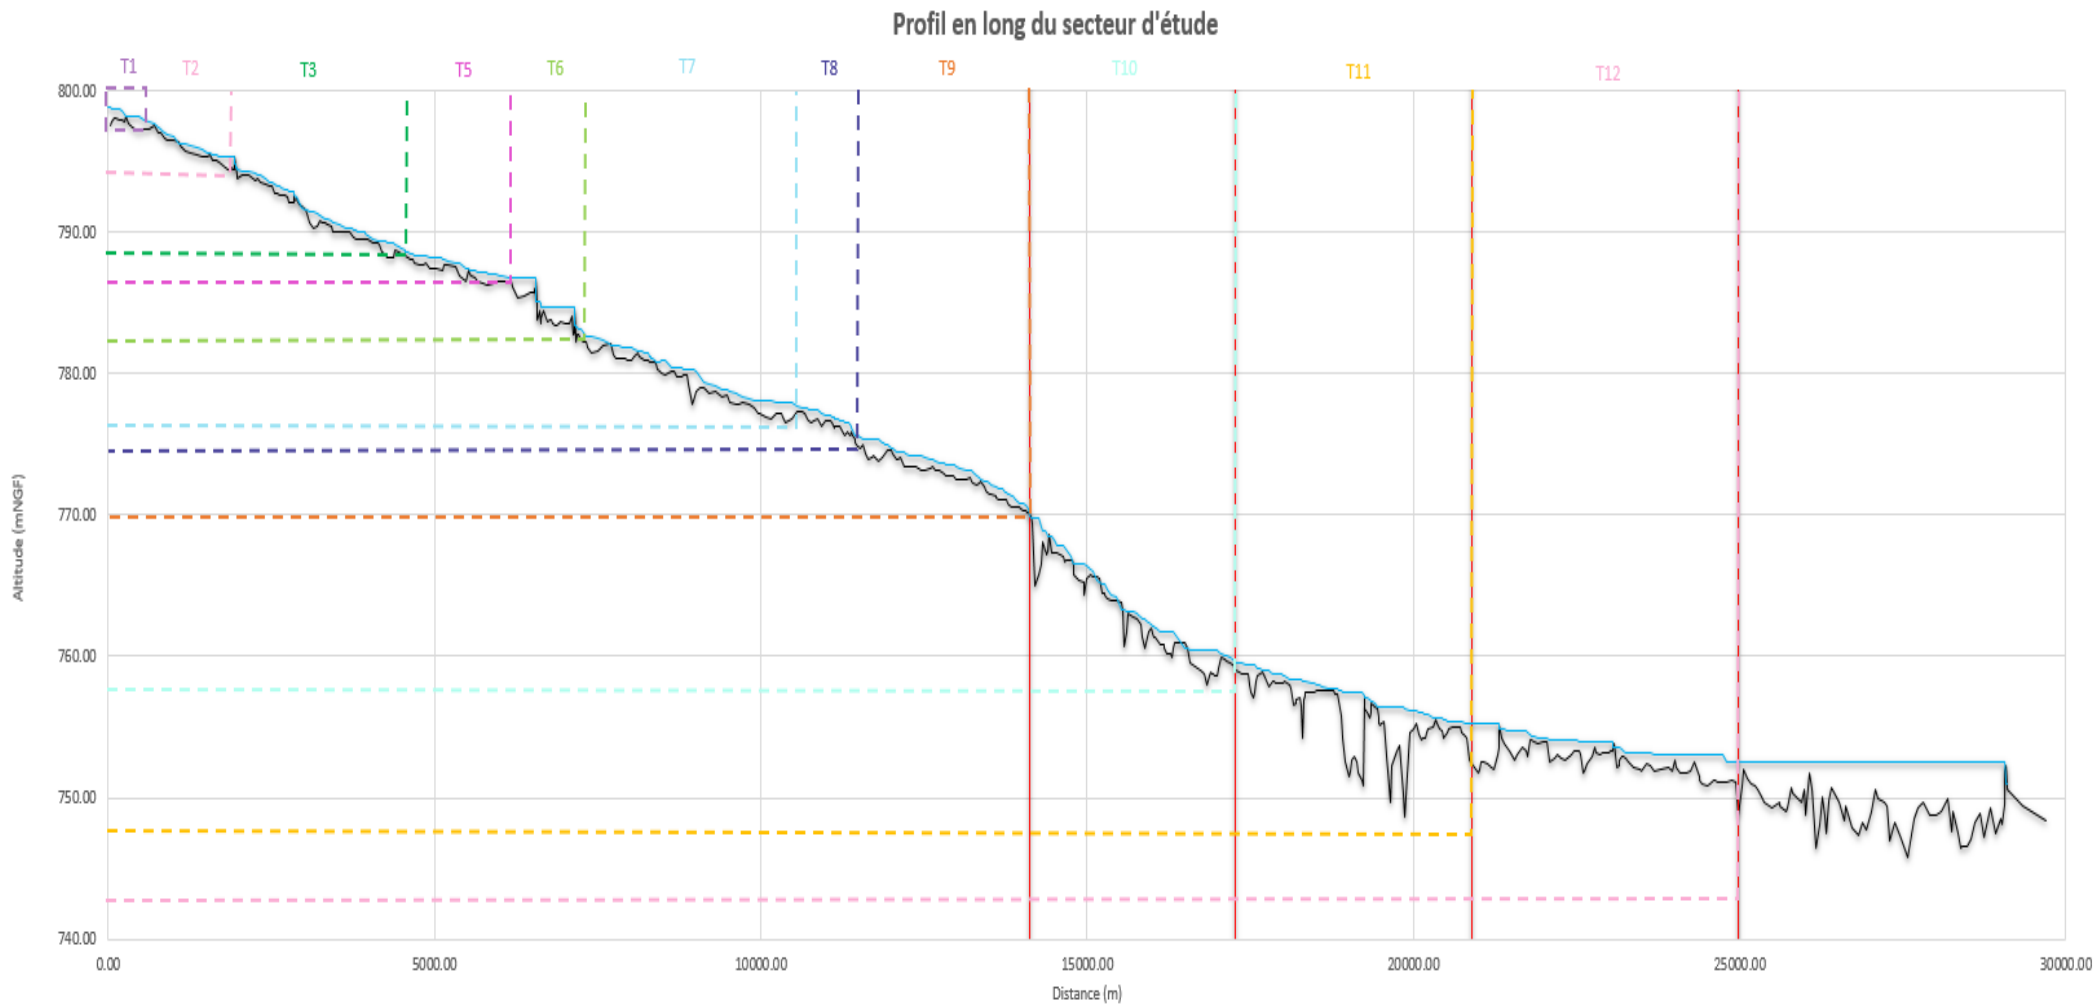
Figure 19 Sectorisation du linéaire à l'étude sur le profil en long

Le découpage en tronçons morphologiquement homogènes est basé sur l'étude des cartes IGN et géologiques ainsi que sur l'analyse du profil en long pour repérer les ruptures de pentes, les dimensions et forme du lit, la sinuosité, les changements de substratum. Cette sectorisation a ensuite été affinée par une visite de site en période d'étiage.

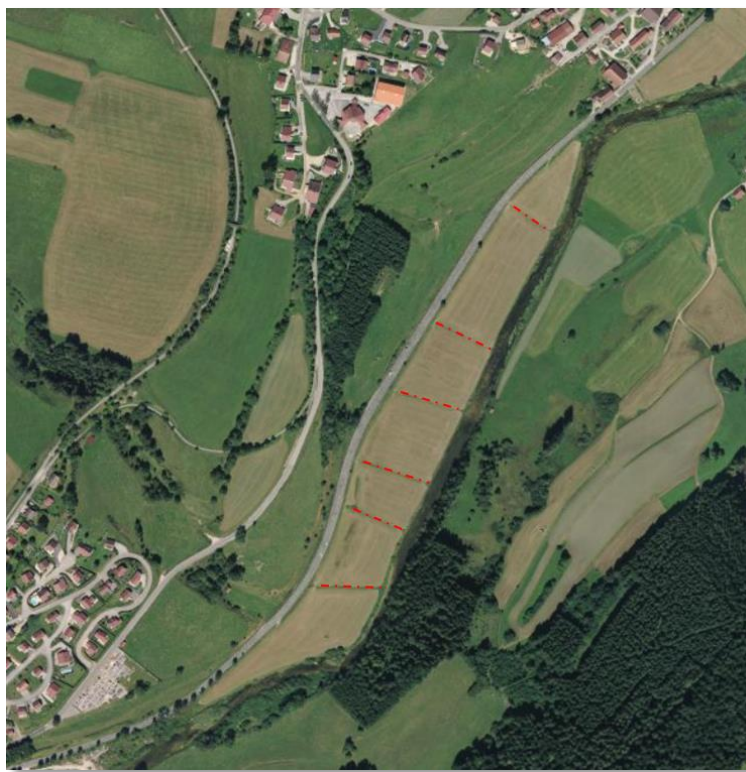
Figure 24: Drains localisés en amont de Ville-du-Pont

Notons par ailleurs que différents drains ont été identifiés sur le secteur d'étude. Le secteur en amont de Ville-du-Pont présente en effet une densité importante de fossés. Ce secteur est considéré comme une prairie fauchée montagnarde et constitue donc une zone humide.

Ces drains induisent donc une altération des zones humides en place. En effet, ils provoquent un abaissement du plafond de la nappe superficielle et une exportation hors du site de l'eau excédentaire. Si les zones humides limitent les effets des inondations, elles ont aussi un rôle primordial en période de sécheresse. Sur le secteur à l'étude, tenant compte de la sévérité des étiages leur bon état est donc déterminant. Ces zones jouent en effet un rôle d'éponge : en cas de pluies elles stockent les eaux et les libèrent en période de sécheresse.

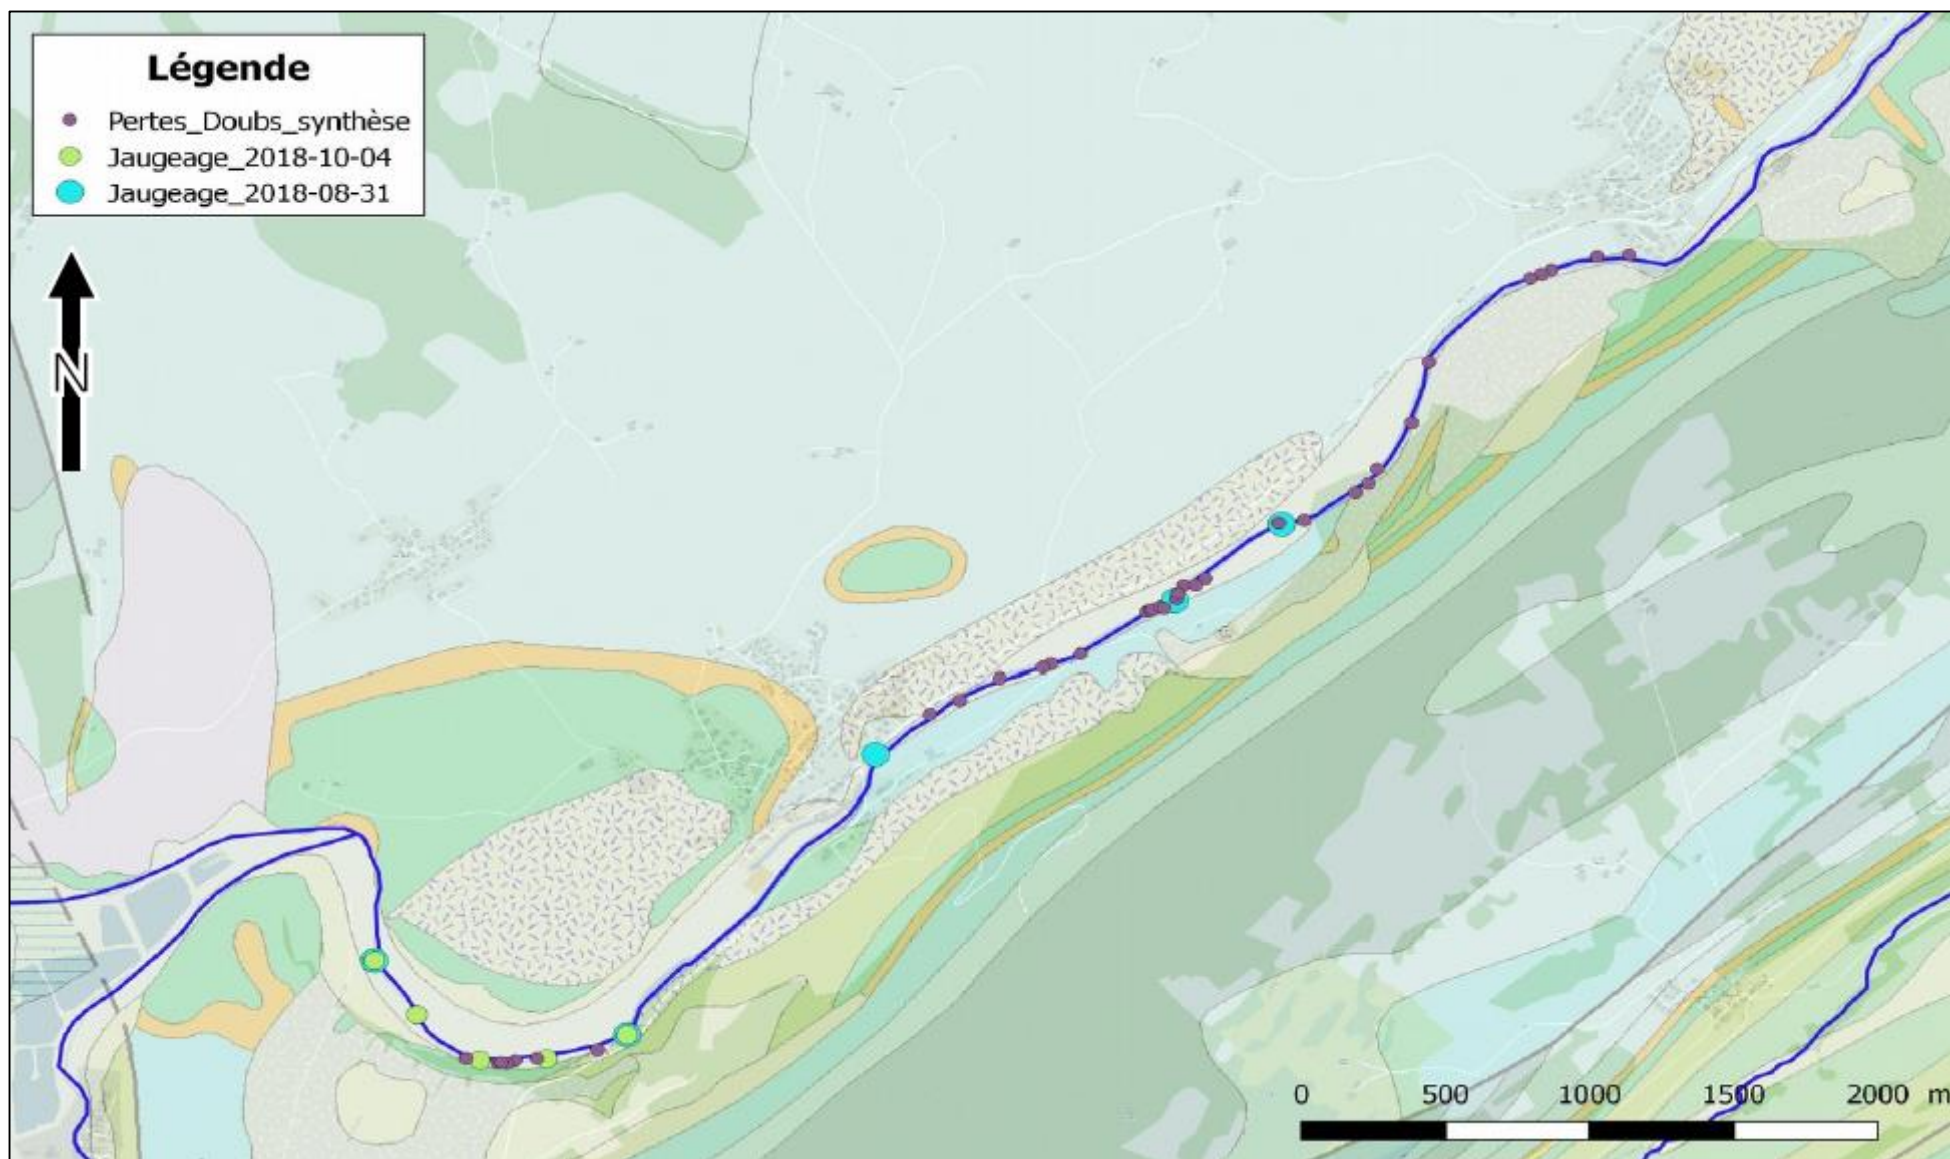
Les différentes pertes mentionnées sont localisées dans la carte ci-après :

Il semble y avoir une certaine corrélation entre les zones de perte et les zones où les profils électromagnétiques indiquent des résistivités plus fortes (absence de recouvrement sur les calcaires), ce qui est logique. Les profils de polarisation spontanée montrent quelques anomalies interprétées comme correspondant à des courants d'électrofiltration. La corrélation de ces mesures avec les pertes identifiées ne paraît pas évidente. Les mesures de microgravimétrie n'ont concerné que 3 secteurs test. Dans 2 cas, il semble y avoir une corrélation entre zone de perte et anomalie. Dans le troisième cas, cela est moins net. Suite à ces campagnes de reconnaissance géophysiques, 12 forages mécanique ont été réalisés (3 de 25 m de profondeur, dont 2 équipés de piézomètres, et 9 de 10 m de profondeur). Sur ces 12 forages réalisés sur des anomalies géophysiques, seul 1 a rencontré une cavité.

Une autre campagne de prospection géophysique a été réalisée en 1994 par des méthodes électriques (électromagnétisme, polarisation spontanée) et gravimétriques. Un inventaire des pertes réalisé à cette époque montre l'existence de pertes non observées en 2018, notamment à l'amont immédiat d'Arçon. Cet inventaire s'étend à l'aval de Maison-du-Bois, jusqu'à l'entrée du défilé d'Entre Roches. Sur ce tronçon, 7 secteurs de pertes sont indiqués.

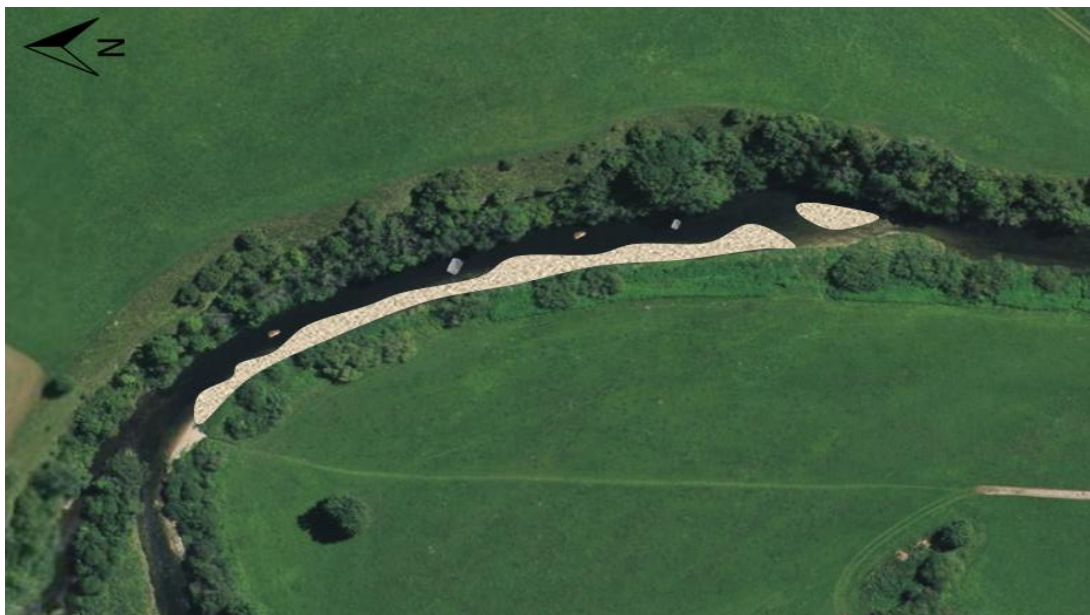
Vue en plan:

Cette opération consisterait à diversifier le milieu à partir d'une injection de recharge sous forme de bancs ou d'îlots permettant de resserrer les écoulements en étiage ainsi que de diversifier les faciès. Ces apports pourront être parfois mixte type îlots végétalisés. Egalement, des blocs de diversification pourraient être mis en place

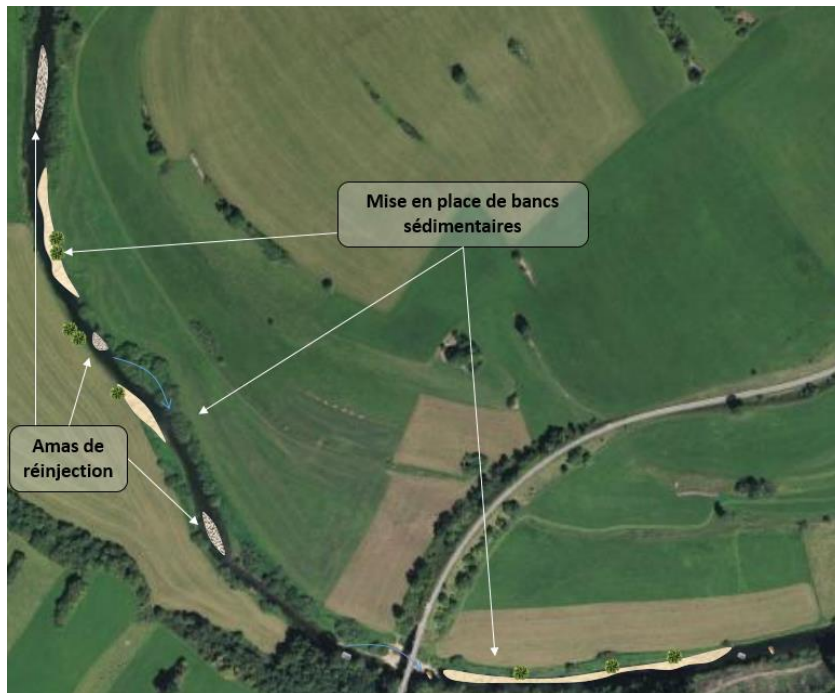
Vue en plan:

Cette opération consisterait à diversifier le milieu à partir d'une injection de recharge sous forme de bancs ou d'îlots permettant de resserrer les écoulements en étiage ainsi que de diversifier les faciès. Ces apports pourront être parfois mixte type îlots végétalisés. Egalement, des blocs de diversification pourraient être mis en place. Des plantations (saules blancs) pourraient être mis en place, par ailleurs les îlots de Balsamine seront traités.

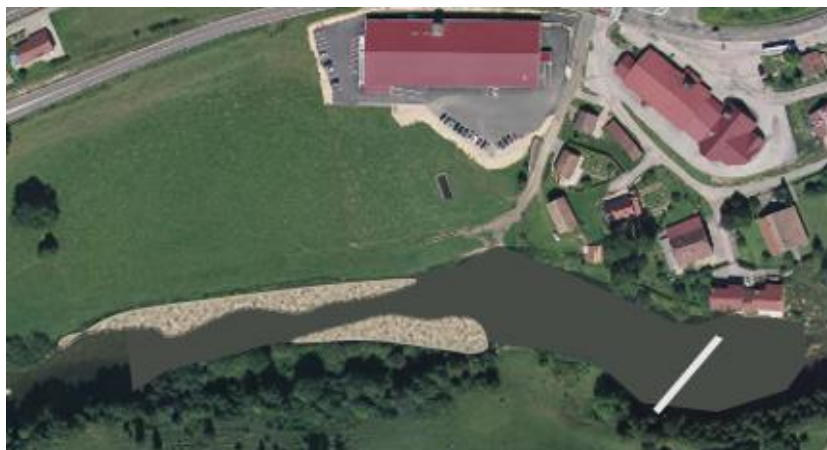
**Schéma de l'aménagement**

<b>Rivière(s)</b>	Doubs	<b>Commune(s)</b>	Maisons-du-Bois	<b>Tronçon</b>	6
<b>Action</b>	Restauration de la qualité physique			<b>Priorité de l'action</b>	1

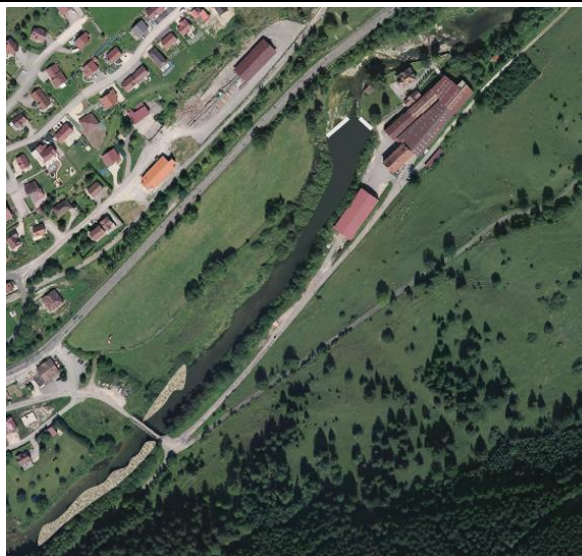
**Schéma de l'aménagement**

<b>Rivière(s)</b>	Doubs	<b>Commune(s)</b>	Maisons-du-Bois	<b>Tronçon</b>	6
<b>Action</b>	Restauration de la qualité physique			<b>Priorité de l'action</b>	2

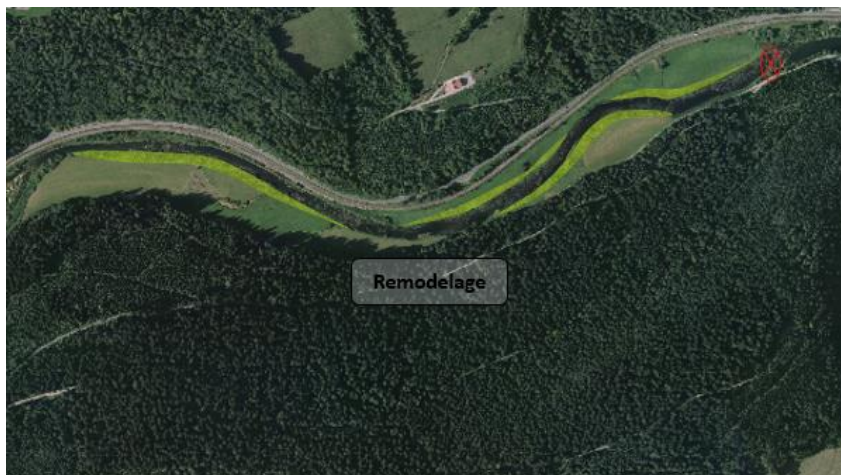
Vue en plan:

**Schéma de l'aménagement**

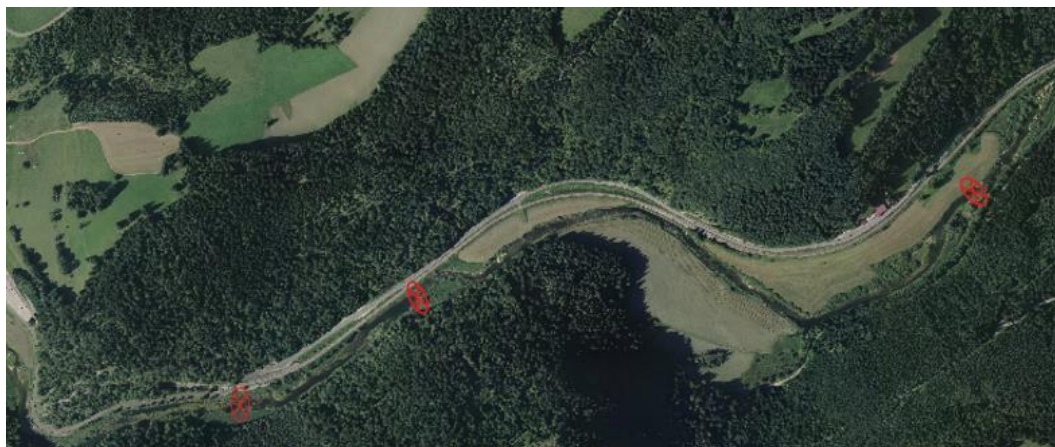
**Schéma de l'aménagement**

<b>Rivière(s)</b>	Doubs	<b>Commune(s)</b>	Les Combes, Grand'Combe-Châteleu	<b>Tronçon</b>	12
<b>Action</b>	Continuité écologique			<b>Priorité de l'action</b>	2
